Bauteil-Regeneration

MetaLine Reparatur- und Beschichtungssysteme

Gummi-reparaturen

Gieß-, spachtel- und sprühbare Reparaturwerkstoffe auf elastomerer Basis. Auch in der Vertikalen und über-Kopf verarbeitbar. Als Flüssig-Flanschdichtung geeignet. Haftet auf Dauer ohne nachträgliche Heißvulkanisation

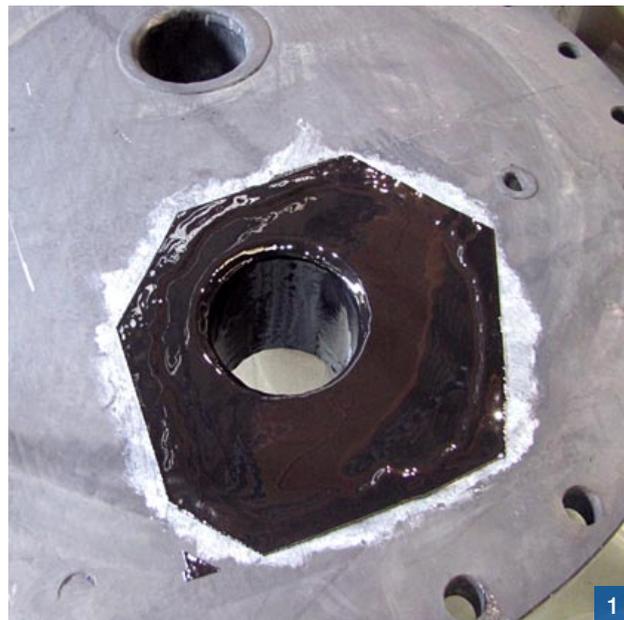
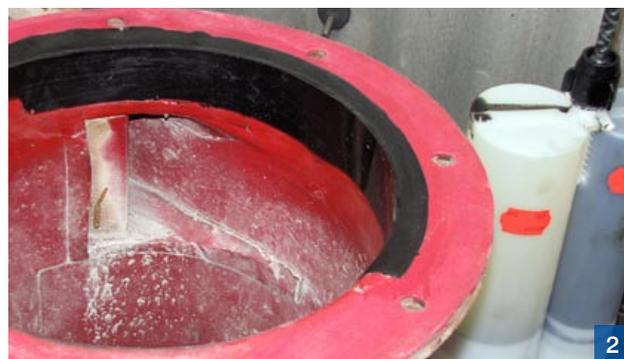
- 1 Vulkanisierter Behälterdeckel während der Vor-Ort-Reparatur
- 2 Partiiell instandgesetzte Weichgummierung (Naturgummi)
- 3 Mit MetaLine kein Problem - mit dem Wettbewerb ein Desaster
- 4 Abdichtung eines gummiartigen, aufblasbaren Abdichtkissen
- 5 Gummi-Pumpenlaufrad während der Überholung
- 6 Flüssig-Abdichtung an einer Meerwasserbehandlungsanlage

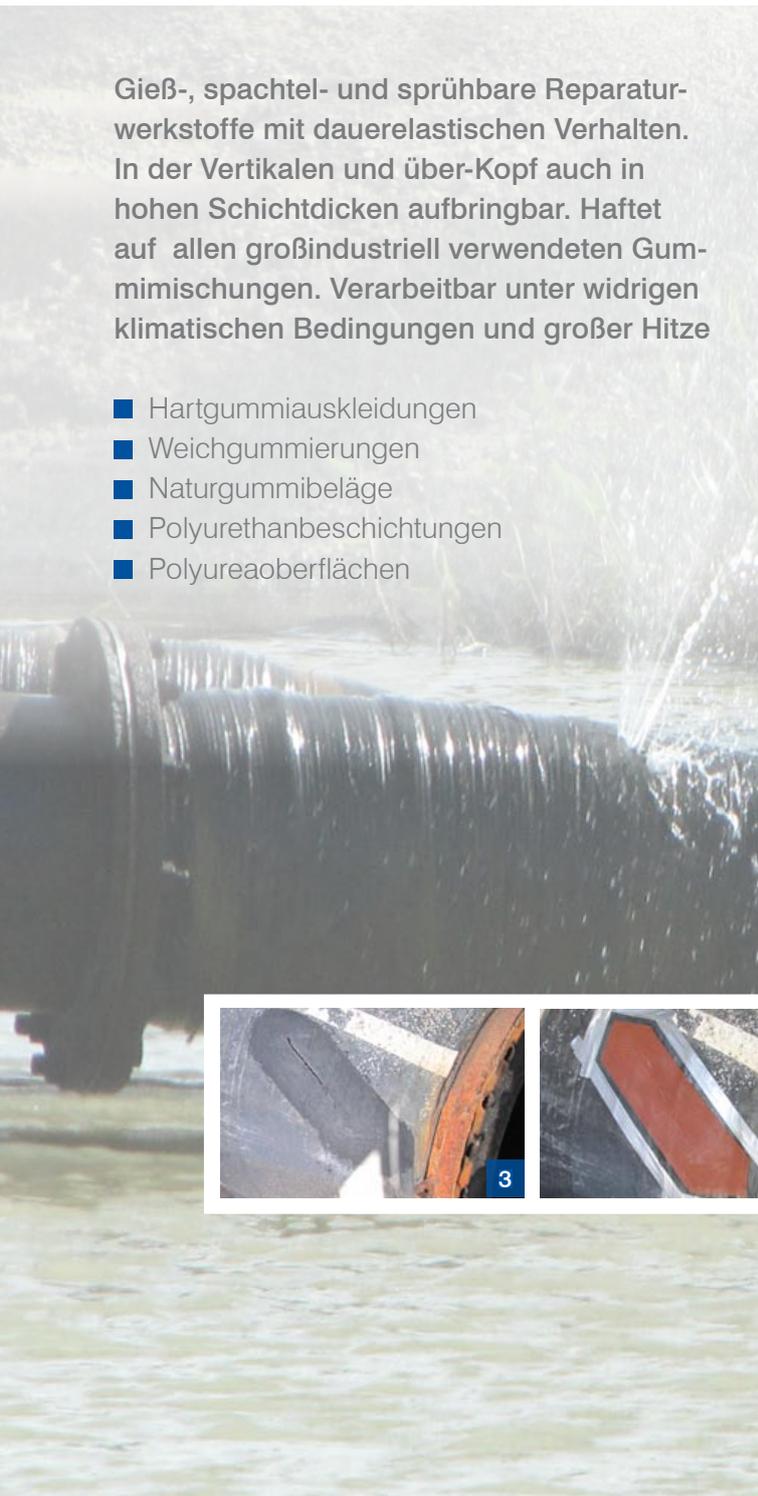
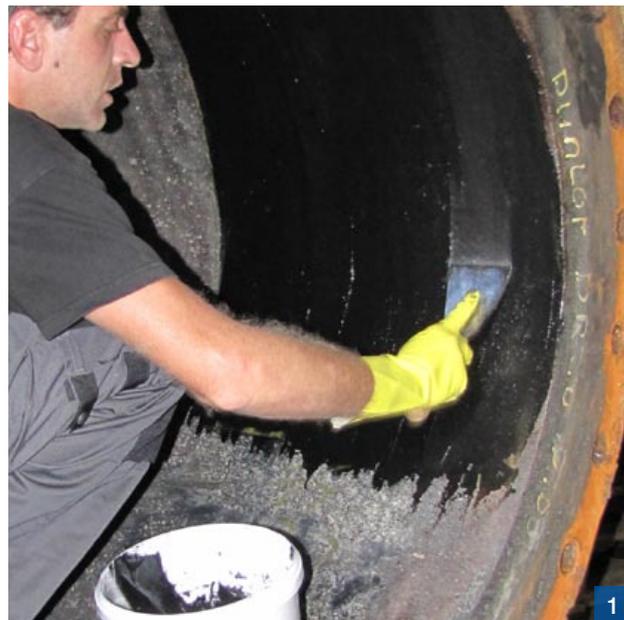
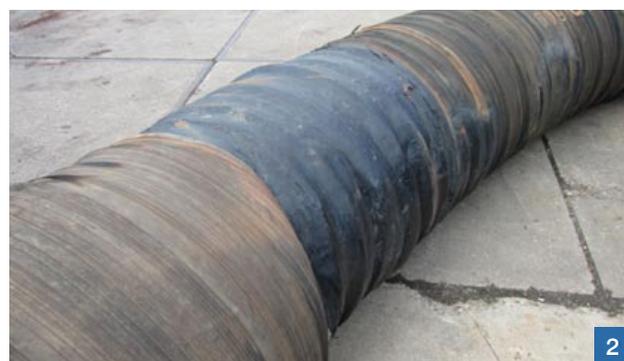
- 1 Geschmeidig und leicht zu verpackeln - MetaLine 685
- 2 MetaLine eignet sich auch für biegebelastete Beschichtungen
- 3 Ein typisches Gummi-Reparaturproblem - Rissbildung
- 4 Die vorbereitete Reparaturzone mit einem Armierungsgewebe
- 5 Einsatzbereit - nach der Aufbringung von 1 kg MetaLine 785
- 6 MetaLine 685 in einer einzigen Schicht 12 mm dick gespachtelt

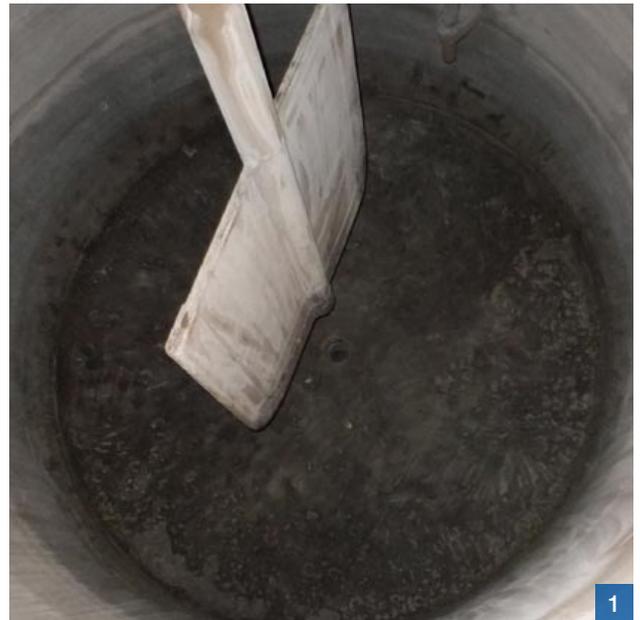
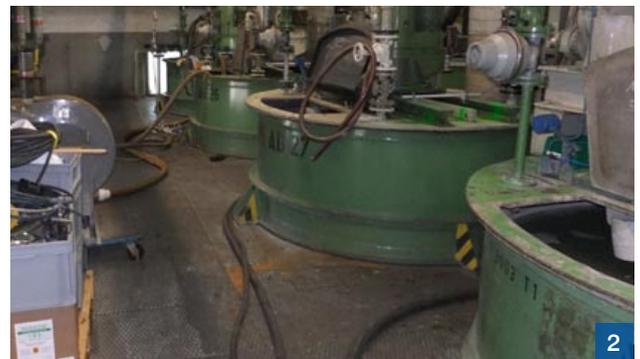
- 1 Gummierte Mischbehälter mit partiellen Beschädigungen
- 2 Fest eingebaut - ohne eine Chance der sinnvollen Demontage
- 3 Lokale Verschleiß-Durchschläge bis auf die Strahlkonstruktion
- 4 Am Mischarm eingehängte „Plattform“ um berührungslos die Bodenfläche bearbeiten zu können
- 5 Der MetaLine Applicator S700 im Beschichtungseinsatz
- 6 MetaLine 785 zweifarbig aufgebracht um Verschleißbereiche zukünftig früher identifizieren zu können

Die fachmännische Reparatur oder Neu-Auskleidung gummierter Produktionsanlagen ist im eingebauten Zustand mit größten Mühen verbunden. Die komplette Entfernung dickerer Altgummierungen ist oftmals unmöglich.

MetaLine Serie 700 ist eine kaltvulkanisierende Flüssig-Beschichtungstechnologie welche die bekannten Handhabungsprobleme vor Ort zuverlässig löst . . .

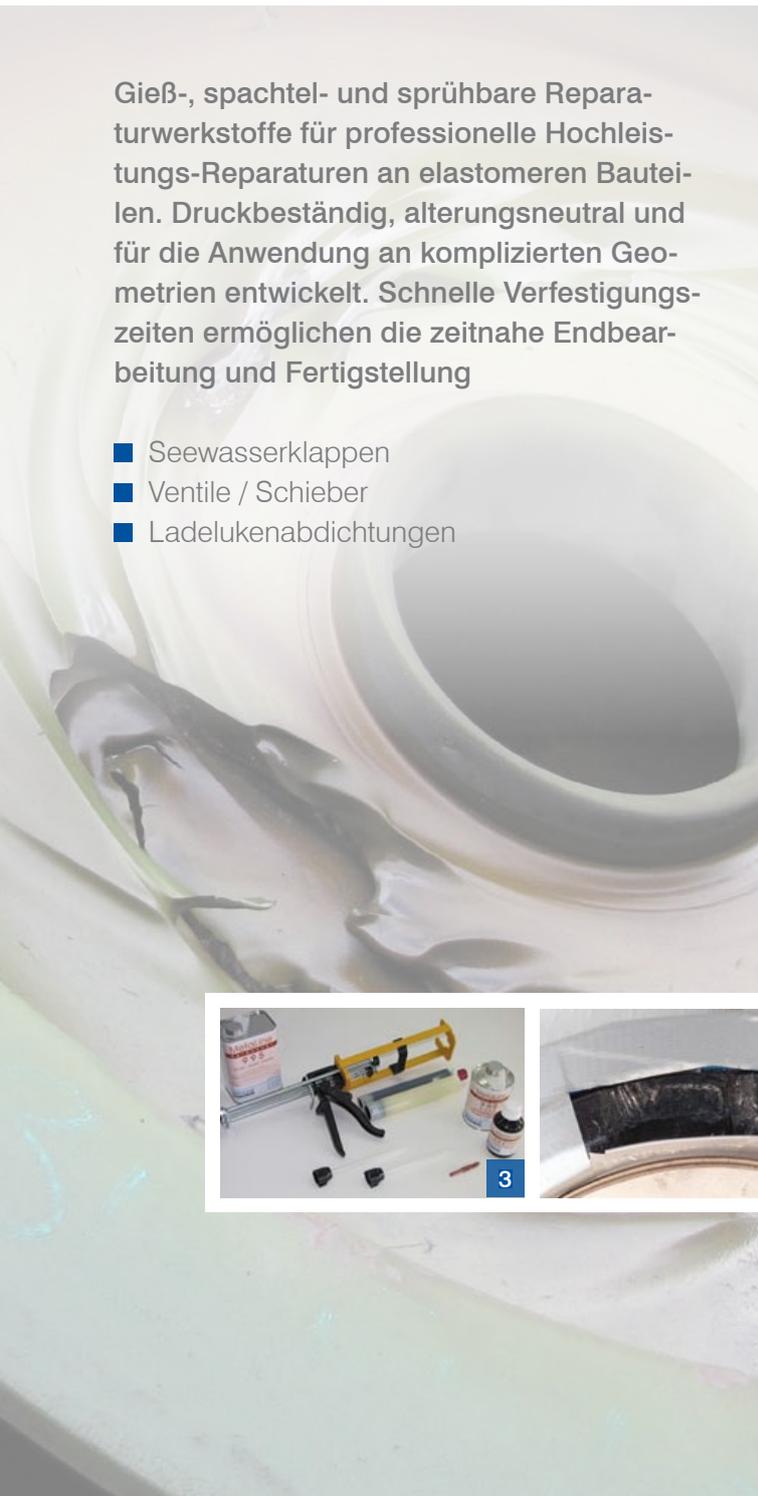
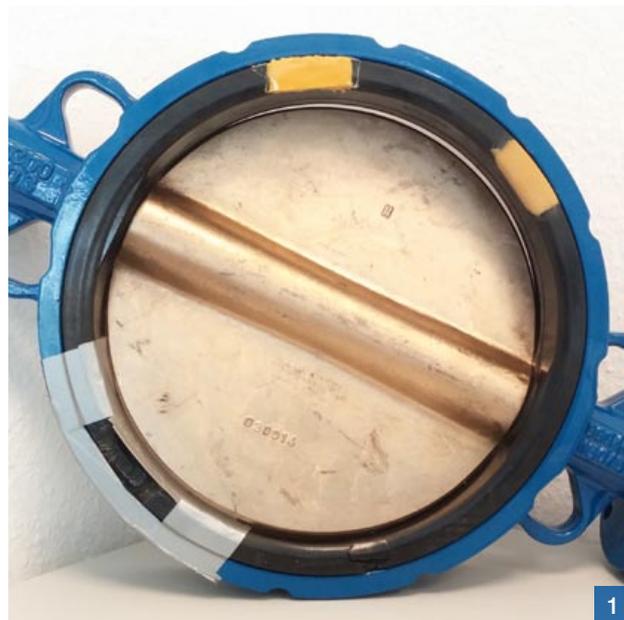
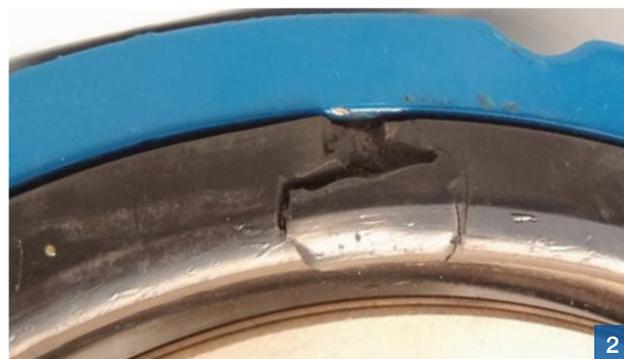
- 1 Seewasserklappe mit mehreren Reparaturzonen
- 2 Eine kleine Ursache aber eine große Wirkung - Totalausfall
- 3 Das ist alles - ein vollständiges MetaLine 700 Reparatursystem
- 4 Die vorbereitete Reparaturstelle maskiert mit Klebeband
- 5 Nach der Auftragung von MetaLine und Klebebandentfernung
- 6 Eingeschliffen und in Form für den Dauerbetrieb - wie Neu . . .

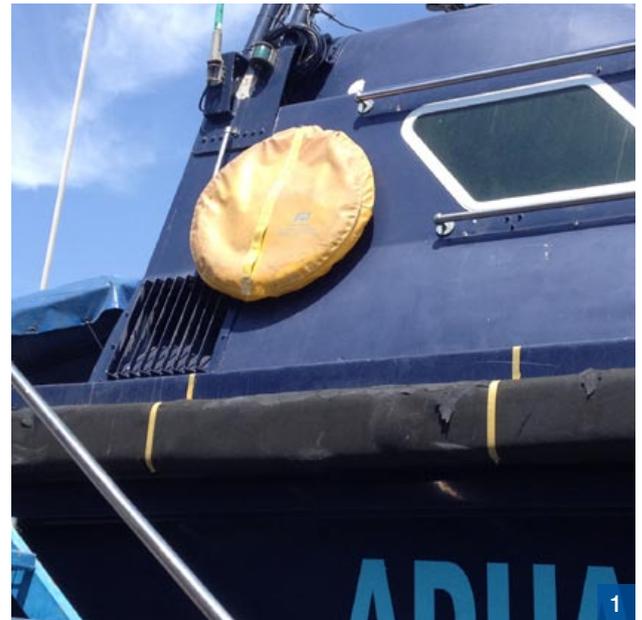
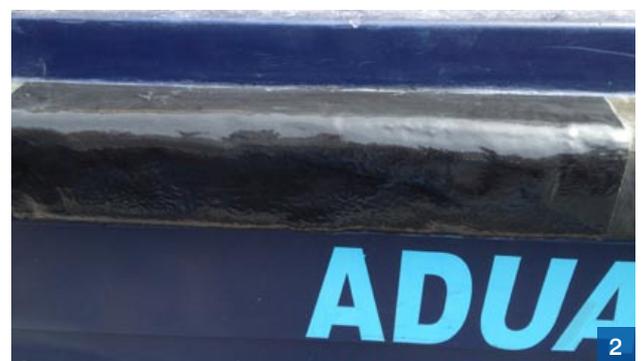
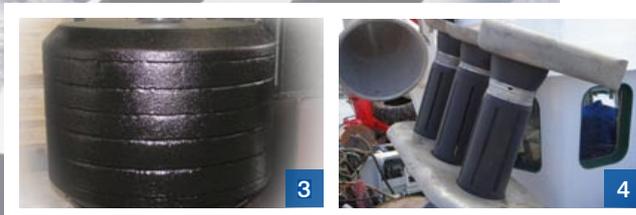
- 1 Scheuerleiste porös, gerissen und schlecht haftend
- 2 Mit MetaLine 785 repariert und 3 mm dick überbeschichtet
- 3 Fischnetz-Schleppgewicht mit ML 785 Rammschutz-Beschichtung
- 4 Gummierete Einhol-Vorrichtung überarbeitet mit MetaLine 760
- 5 MetaLine - in praktisch jeder erforderlichen Dicke und Kontur . . .
- 6 Tritt- / Scheuerleiste aus MetaLine 785 an einem Rettungsboot

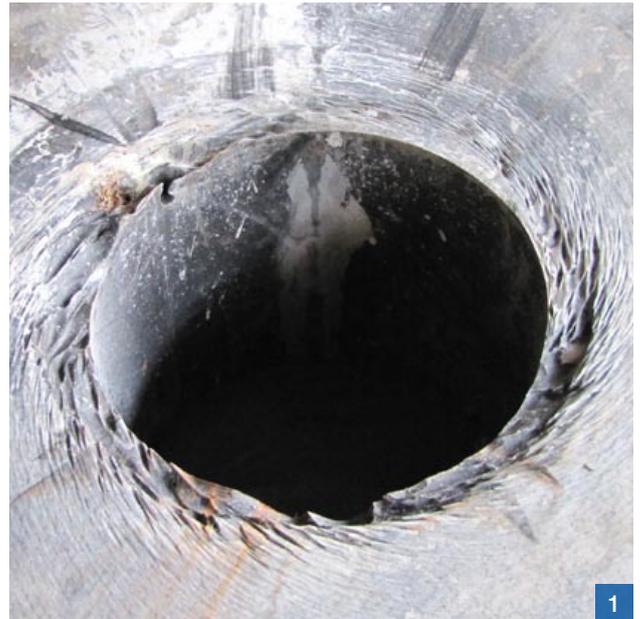
- 1 Durch Erosion direkt auf den Abfallhaufen: Konventionell irreparabel!
- 2 Zurück im Einsatz dank der elastomeren MetaLine Serie 700
- 3 Dampfstrahlen ist der Startpunkt der mehrstufigen Reparatur-Prozedur
- 4 Sordältiges Aufrauen mit dem MetaLine Kupfer-Karbid-Werkzeug
- 5 In einem kombinierten Gieß-/Sprühprozess wurden zwischen 4 und 50 mm Reparaturmaterial aufgebracht
- 6 Eine stolze Servicecrew die diese Kunden-Ergebnis realisieren konnte

■ Erzteilkosten	1.750,- EUR
■ Reparaturkosten	800,- EUR
■ Reparaturdauer	6 Arbeitsstunden
■ Werkstoffverbrauch	5 Kartuschen ML 785
■ Standzeiterwartung	2-fach zum Ersatzteil
■ Einsparungen	1 x Demontage & Betriebsunterbrechung
